## **ЗДАНИЕ № 5 – ХРАНИЛИЩЕ ОТРАБОТАВШЕГО ЯДЕРНОГО ТОПЛИВА В ГУБЕ АНДРЕЕВА**

Статус, декабрь 2019 г.

Рабочий документ подготовлен Объединением «Беллона»

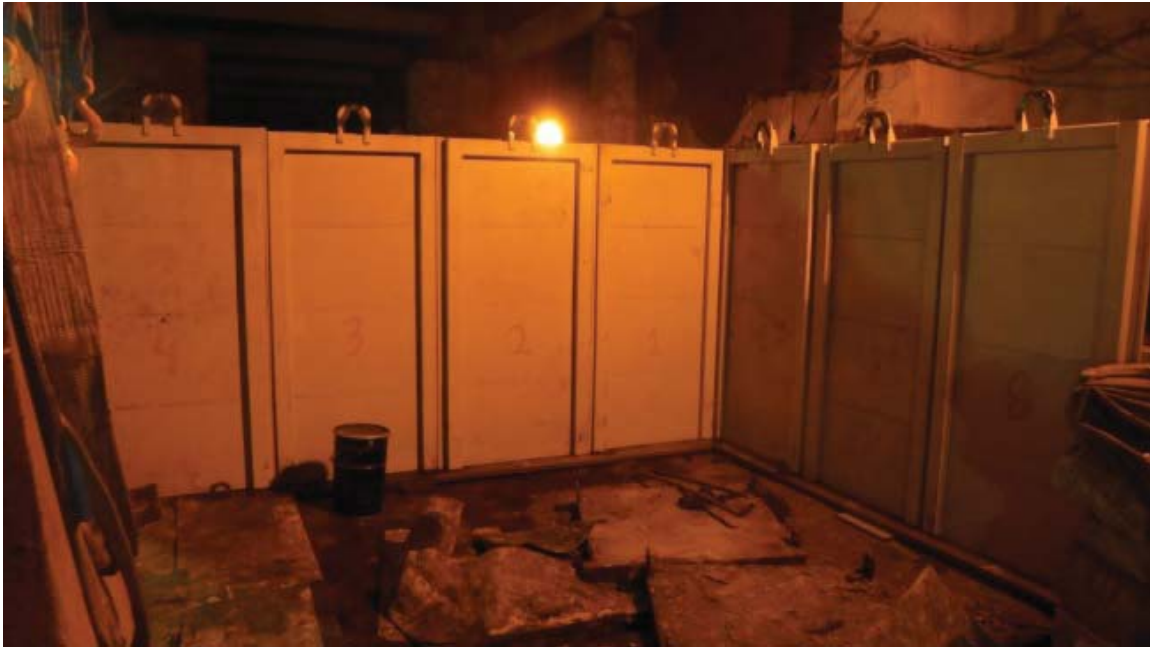
**Установленная вертикальная биологическая защита в бассейне здания № 5.**

Перед выгрузкой ОТВС с целью уменьшения дозовых нагрузок на персонал была изготовлена и установлена биологическая защита – это быстро-собираемые наборные секции, которые монтировались в технологическом зале здания № 5. Дополнительная биологическая защита позволила снизить уровень радиационного фона на рабочих местах примерно в 10 раз.

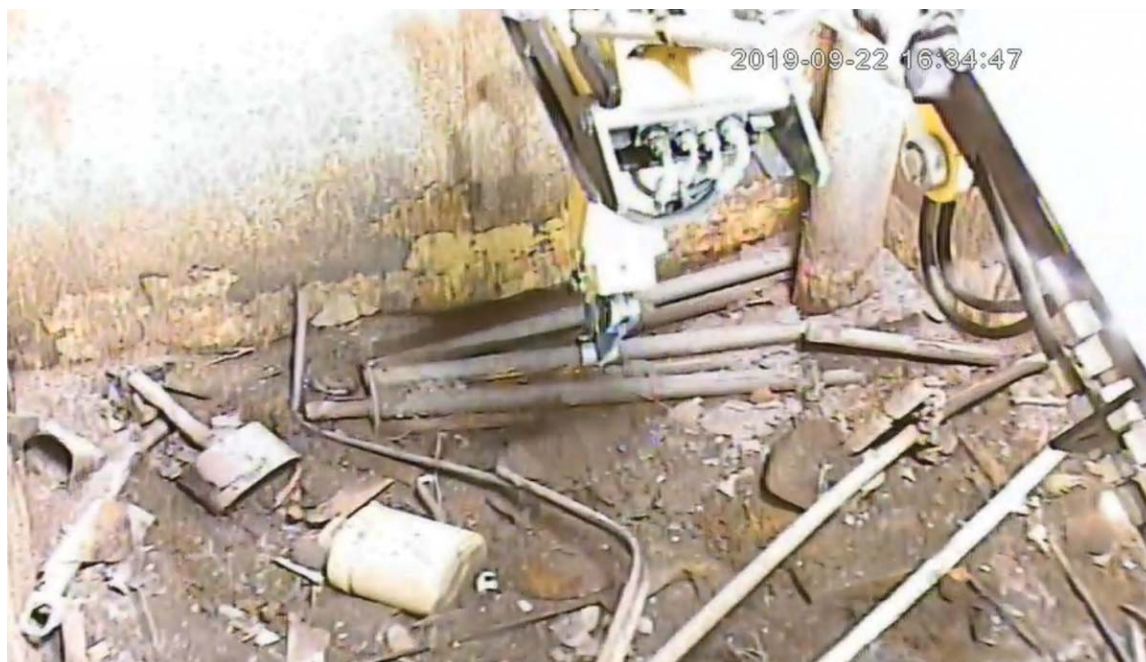
**Обращение с ОТВС на дне бассейна.**
