Vår referanse: 2020-001076

05. november 2020

### **Redegjørelse vedrørende oljeutslipp 23.juli 2020**

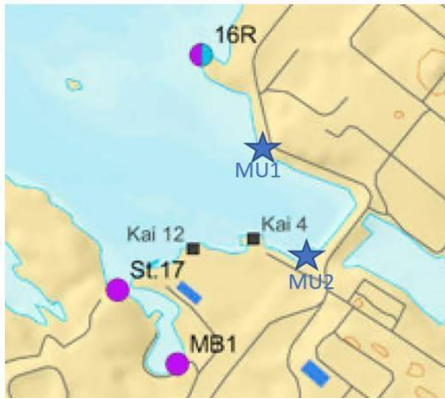
**Figur 1** Stasjoner inkludert i utslippsovervåkingen av Mongstadvågen 2020. Stjerne markerer nyopprettede MU1 og MU2.

Dagen etter utslippet ble det etablert kontakt med STIM Miljø Bergen (uavhengig tredjepart) for vurdering og oppfølging av eventuell påvirkning på ytre miljø. Marinbiologer fra STIM foretok en befaring 27.juli, og økotoksikologer fulgte opp med en befaring av området 7.august, også bak lensene ved utslippet. Det ble da samlet inn prøver til kjemisk analyse. I tillegg til innsamling på etablerte stasjoner, ble det opprettet to nye stasjoner MU1 og MU2, på hver side av utslippet, som vist i kartet nedenfor. Resultatene er sammenlignet
